**“Análisis del riesgo de anegamiento asociado a la red  
colectores de aguas servidas de la Comuna de  
Concepción, Región del Bío Bío”**

***PROYECTO FINAL PARA OPTAR AL TÍTULO  
DE MAGÍSTER EN ANÁLISIS GEOGRÁFICO***

**Alumno: César Rodrigo Jiménez González  
Profesora guía: Dra. Carolina Martínez Reyes  
Concepción, 2015**

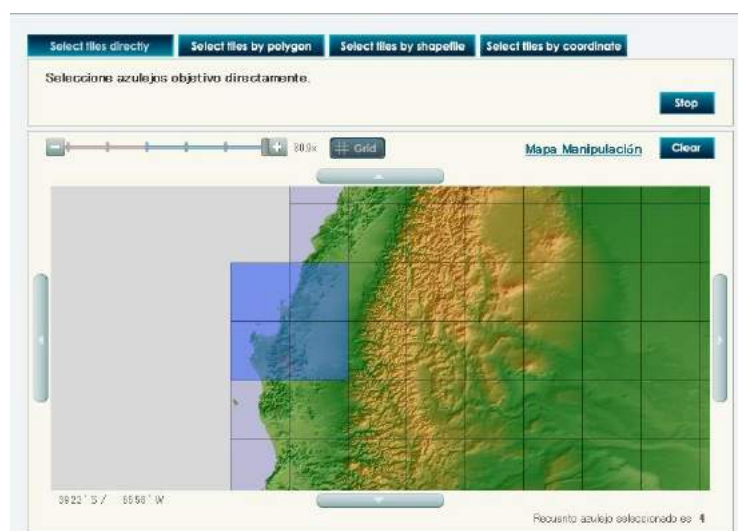
Figura 7. Cuadrícula de selección de imágenes AsterGdem.  
Fuente: web AsterGdem. <http://gdem.ersdac.jspacesystems.or.jp/>

La percepción remota facilitó la colección de datos y obtención de información mediante imágenes digitales, para ello se utilizaron datos AsterGdem (ASTER Global Digital Elevation Model) que recoge las imágenes del espectro visible y también las regiones de longitud de onda de las radiaciones térmicas infrarrojas, con resoluciones espaciales desde unos 15 a 90 metros, con puntos de elevación del terreno medidos cada 30 metros (Figura 6).

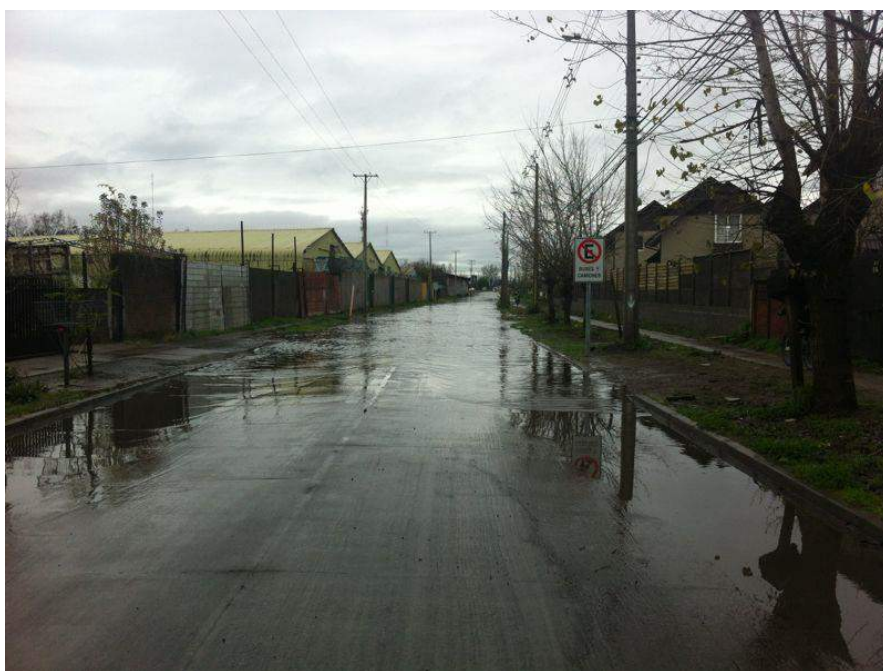
Figura 12. Ejemplo de calle anegada por acumulación de lluvias. Fuente: Essbio S.A.

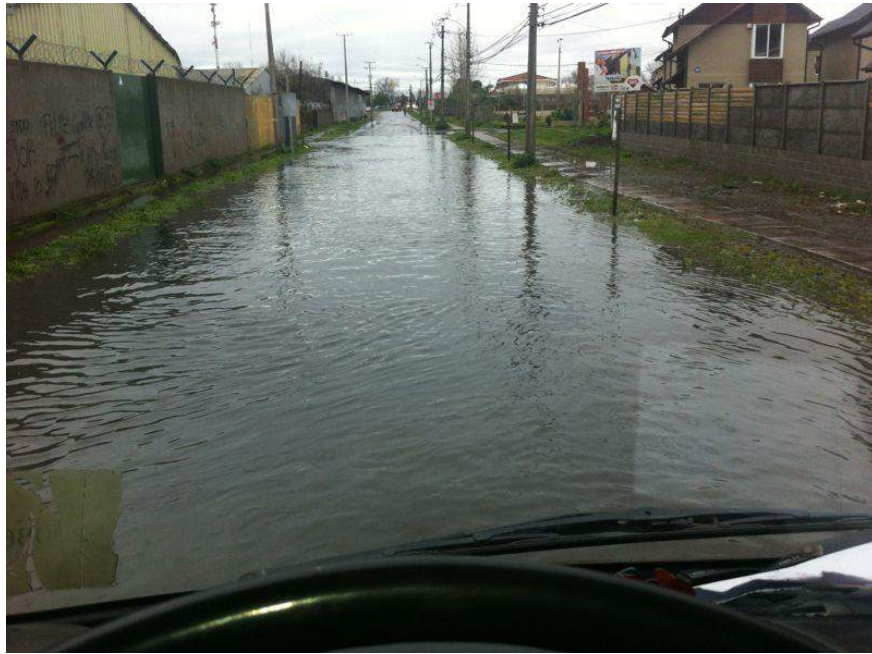
Figura 13. Ejemplo de calle anegada por acumulación de lluvias. Fuente: Essbio S.A.

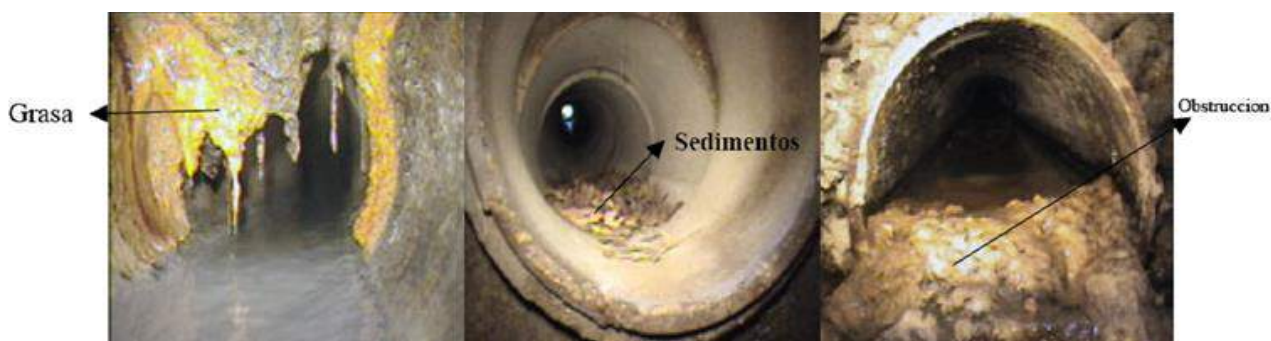
Figura 20. Problemas comunes en colectores de aguas servidas. Fuente: Plan de mantenimiento preventivo de redes Essbio S.A.

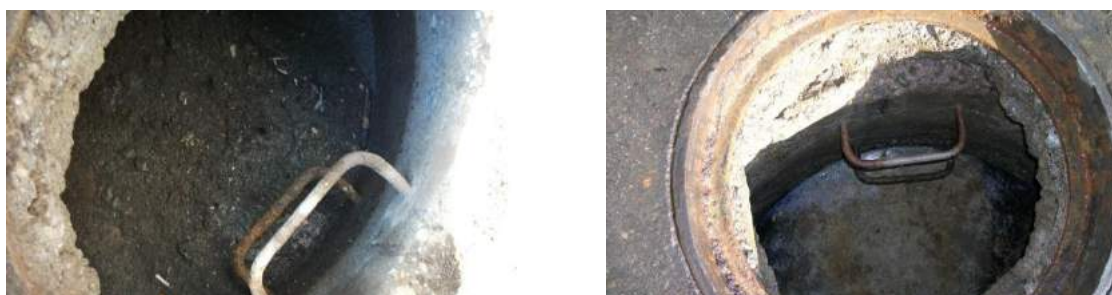
Figura 21. Cámaras de aguas servidas con embancamiento y nivel. Fuente: Plan de mantenimiento preventivo de redes Essbio S.A.

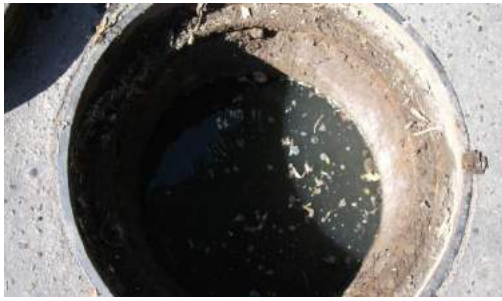
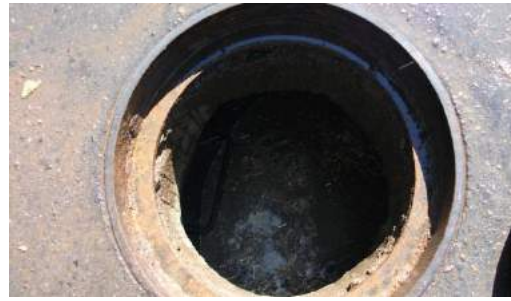
Figura 22. Cámaras de aguas servidas con nivel. Fuente: Plan de mantenimiento preventivo de redes Essbio S.A..

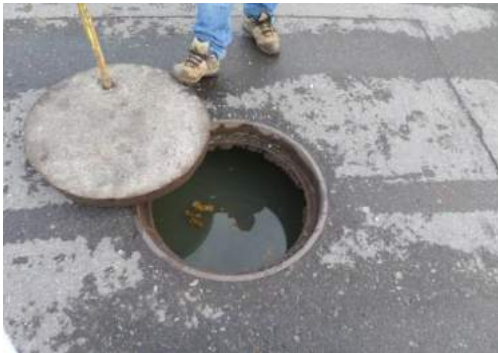
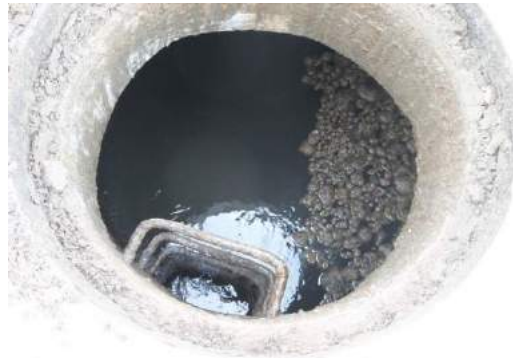
Figura 23. Cámaras de aguas servidas con nivel. Fuente: Plan de mantenimiento preventivo de redes Essbio S.A..

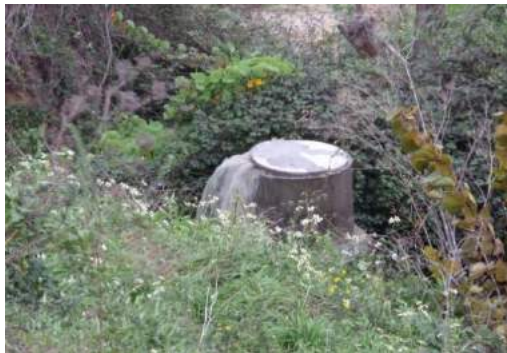
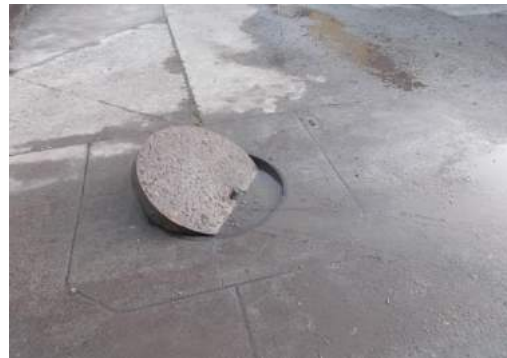
Figura 24. Afloramiento de aguas servidas en via pública. Fuente: Plan de mantenimiento preventivo de redes Essbio S.A.

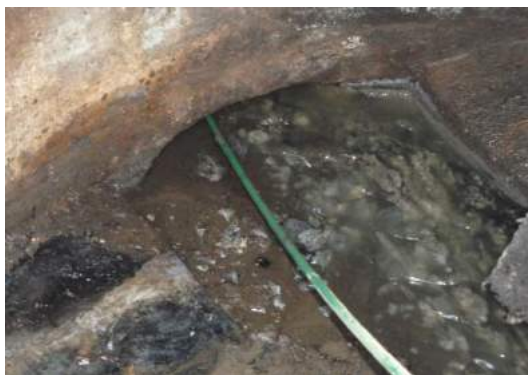
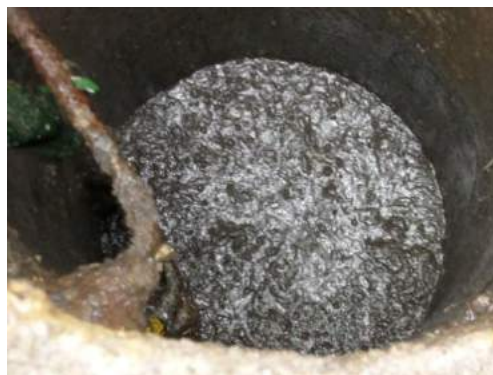
Figura 25. Embancamiento en colector y cámara de aguas servidas. Fuente: Plan de mantenimiento preventivo de redes Essbio S.A.

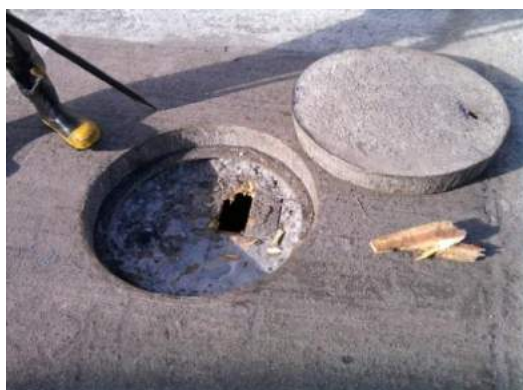
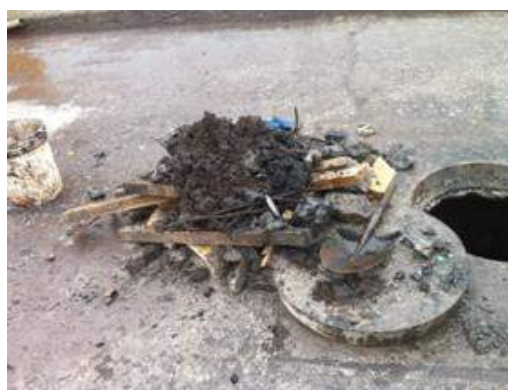
Figura 26. Retiro de escombros desde cámara de aguas servidas. Fuente: Plan de mantenimiento preventivo de redes Essbio S.A.

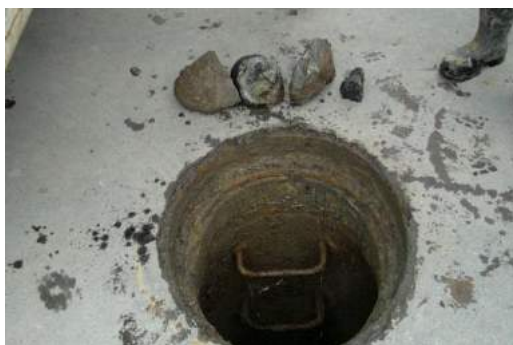
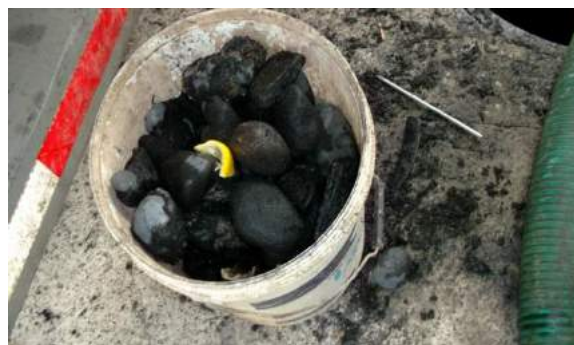
Figura 27. Retiro de escombros desde cámara de aguas servidas. Fuente: Plan de mantenimiento preventivo de redes Essbio S.A.

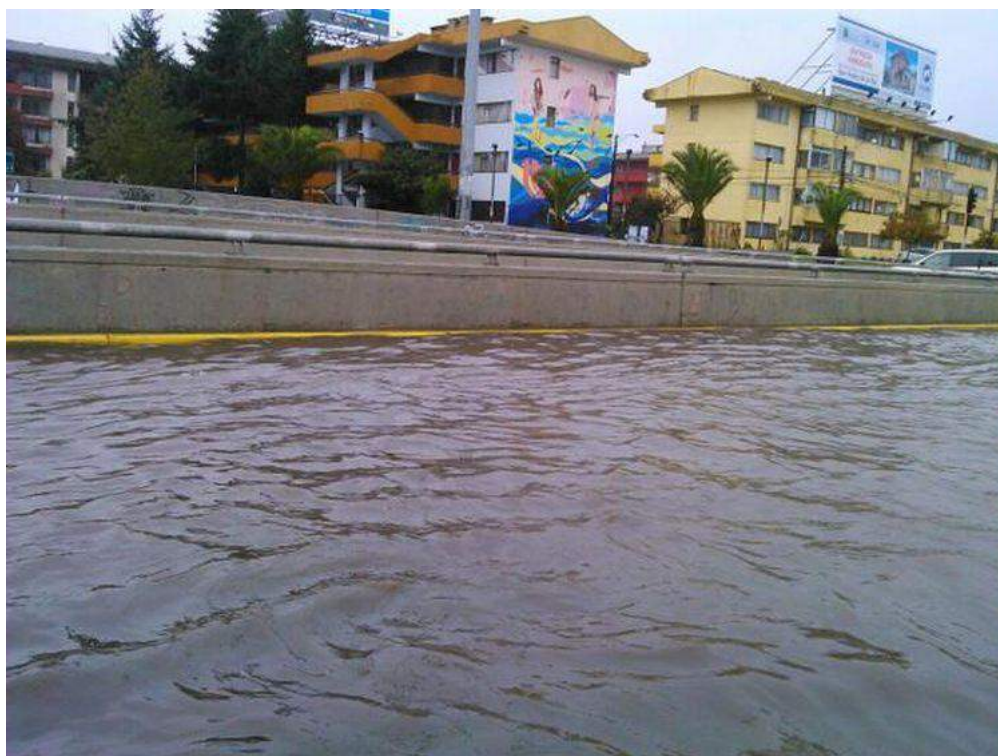
Figura 28. Inundación por lluvia intersección de calles carrera con paivai Fuente: [www.soychile.cl](http://www.soychile.cl)

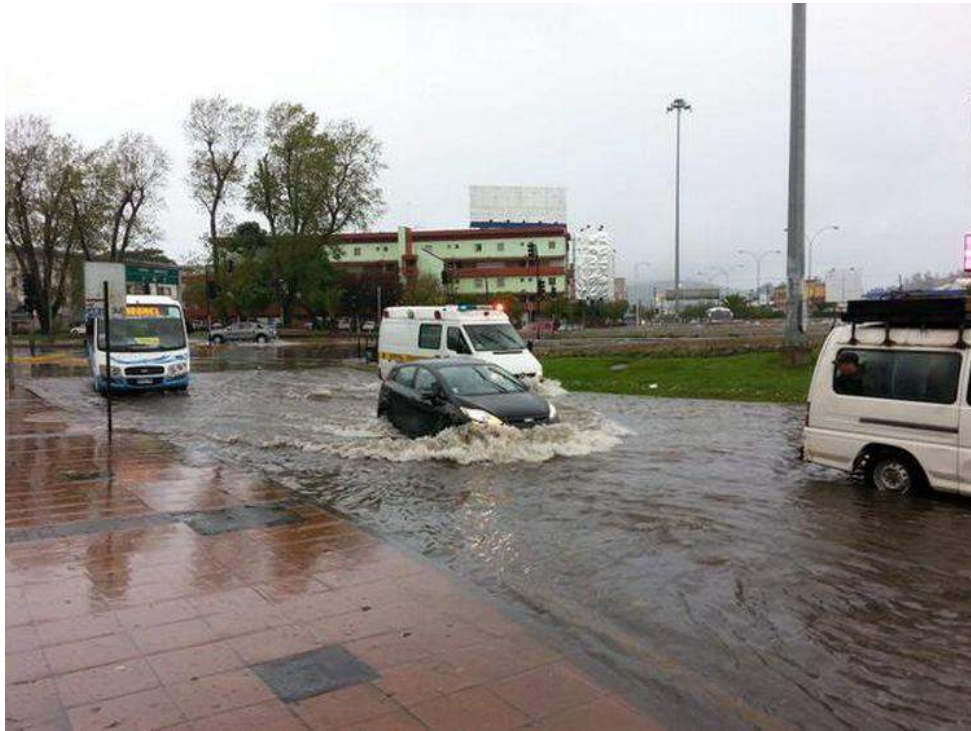
Figura 29. Inundacion por lluvia interseccin de calles Los Carrera con calle Paivai.  
Fuente: [www.soychile.cl](http://www.soychile.cl)

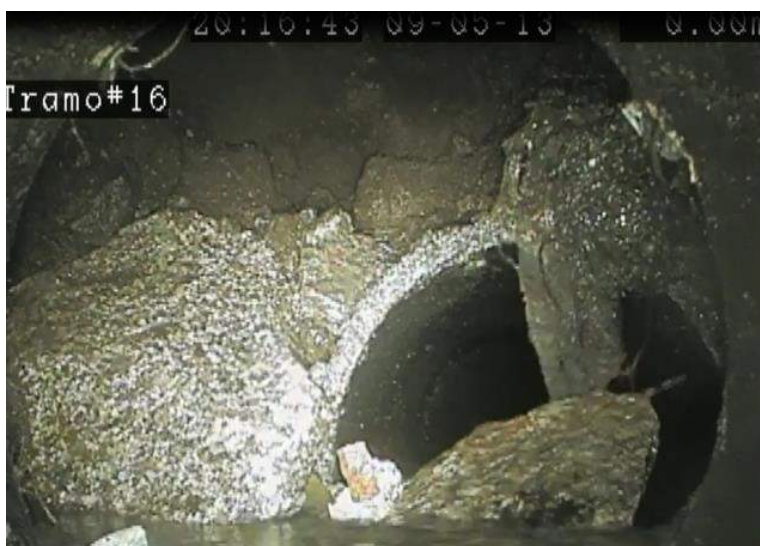
Figura 30. Colapso en colector de aguas servidas, materialidad Hormigón armado. Fuente: Plan de mantenimiento preventivo de redes Essbio S.A.

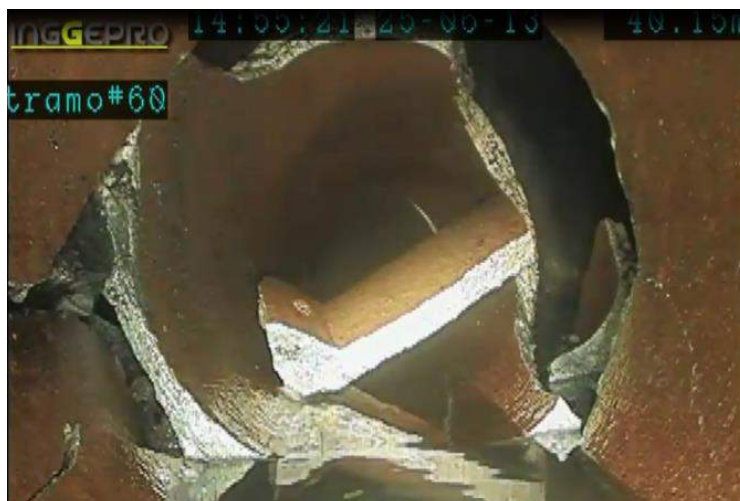
Figura 31. Colapso en colector de aguas servidas, materialidad Loza. Fuente: Plan de mantenimiento preventivo de redes Essbio S.A.

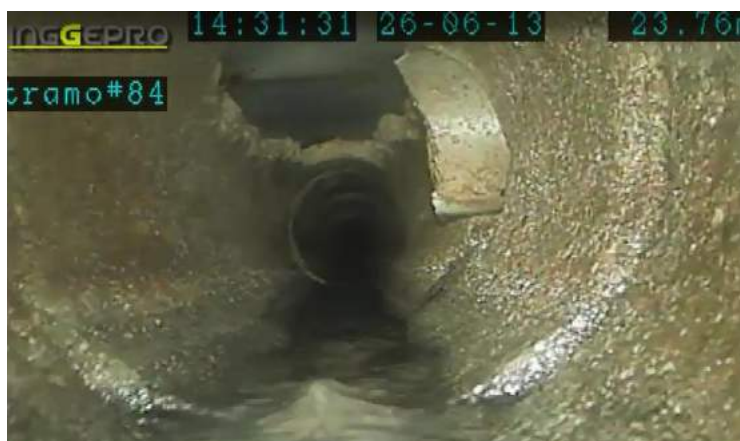
Figura 32. Colapso en colector de aguas servidas, materialidad Hormigon armado. Fuente: Plan de mantenimiento preventivo de redes Essbio S.A.

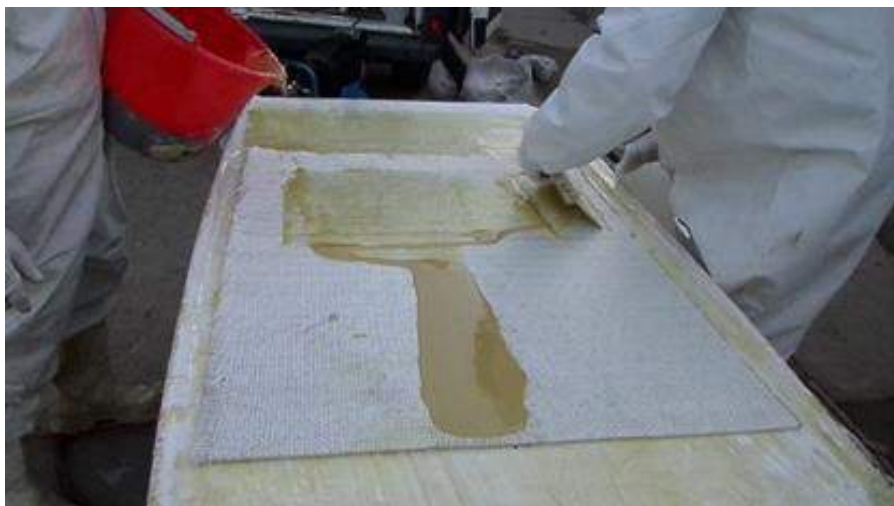
Figura 48. Reparación de colector fisurado, mediante método CIPP. Aplicación de resina epóxica  
Fuente: Plan de mantenimiento preventivo de redes, Essbio S.A.

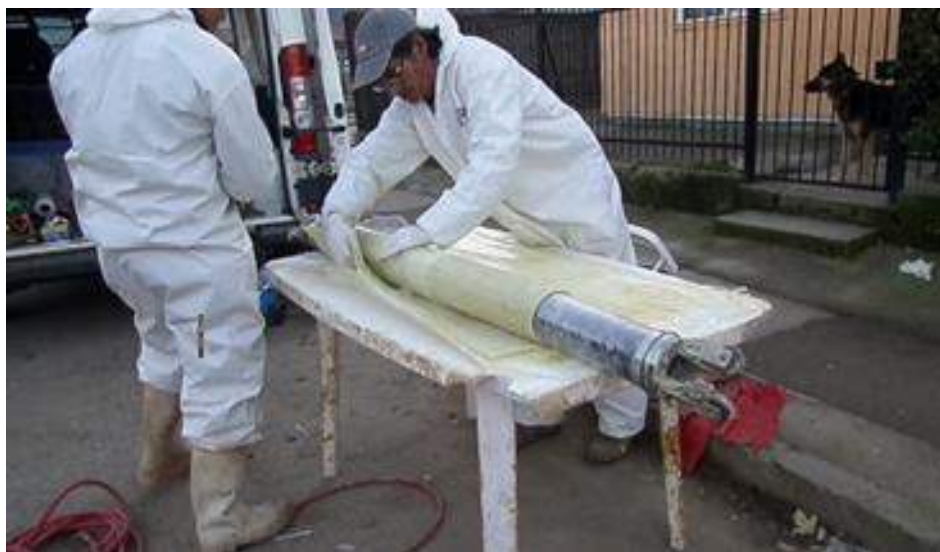
Figura 49. Reparación de colector fisurado, mediante método CIPP. Preparación de parche.  
Fuente: Plan de mantenimiento preventivo de redes, Essbio S.A.

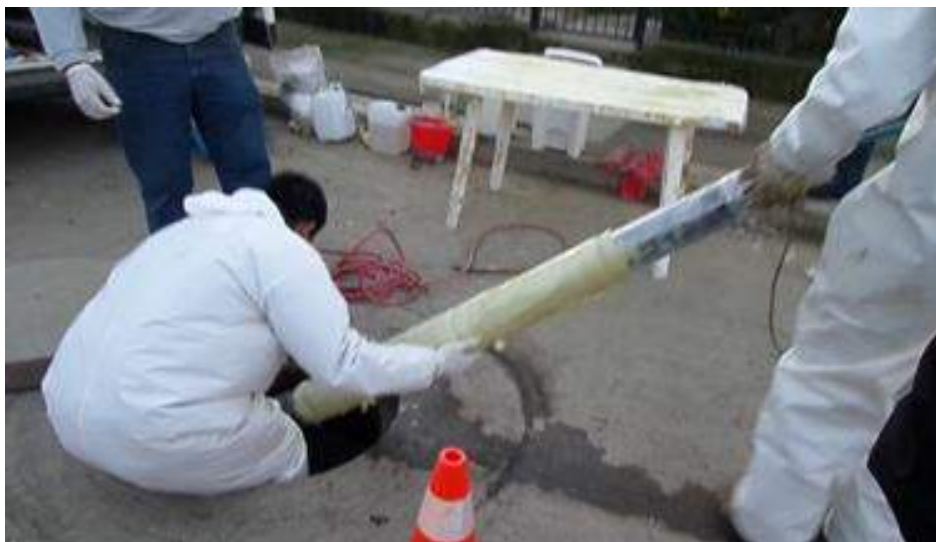
Figura 50. Reparación de colector, mediante método CIPP. Ingreso de parche a colector.  
Fuente: Plan de mantenimiento preventivo de redes, Essbio S.A.

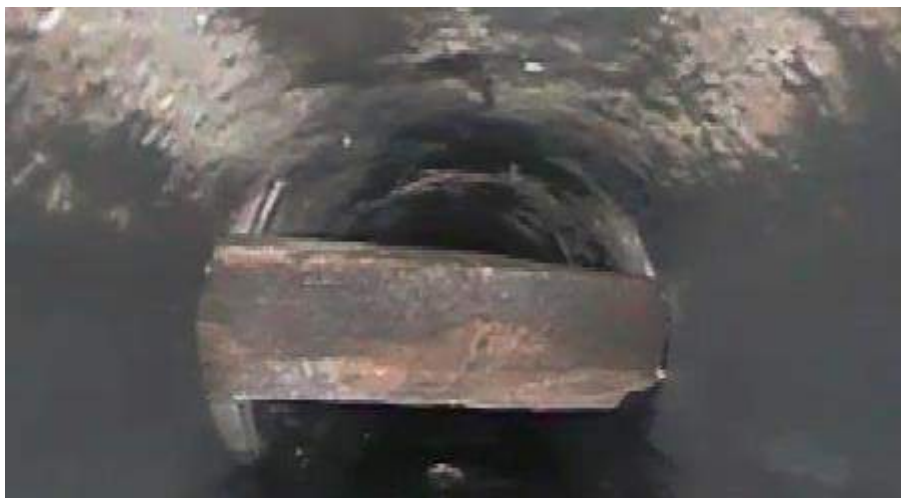
Figura 52. Incrustación en colector de elemento desde unión domiciliaria.  
Fuente: Plan de mantenimiento preventivo de redes, Essbio S.A.

Posterior a la limpieza, la inspección televisiva se utilizó para verificar el estado de los colectores de aguas servidas. Con ello se verificó que en muchas ocasiones las problemáticas que afectaron el correcto funcionamiento hidráulico, estuvieron dadas por la existencia de uniones domiciliarias penetrantes, lo que significó que la o las tuberías de descarga que van desde el domicilio al colector, se encontrasen dentro de este, causando obstrucción y el colapso. El problema se solucionó sin realizar intervenciones que

significase trabajos de excavaciones, para lo cual se introdujo al colector de aguas servidas una sierra de copa del mismo diámetro del colector, que cumplió la función de realizar un corte perfecto, con ello se eliminó la sección de la tubería de unión domiciliaria que generó los problemas de obstrucción.

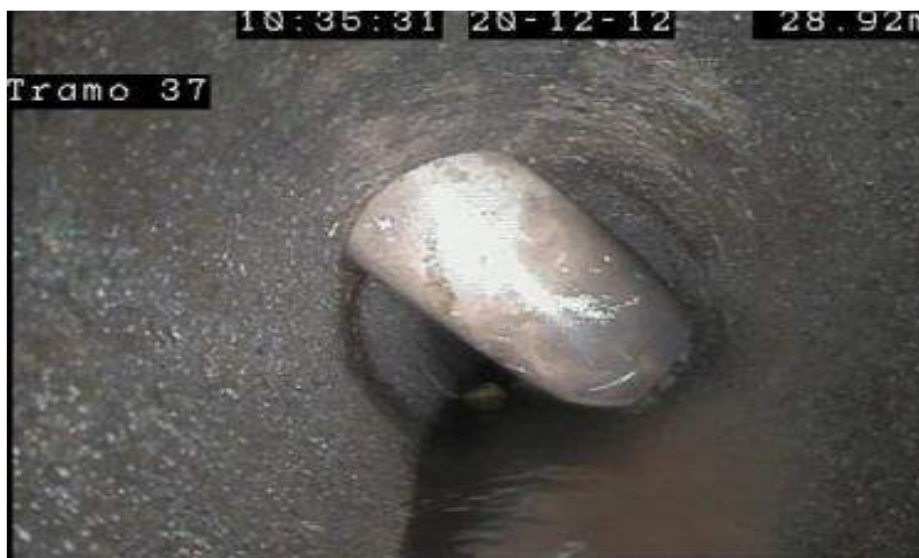
Figura 53. Incrustación en colector de unión domiciliaria penetrante.  
Fuente: Plan de mantenimiento preventivo de redes, Essbio S.A.

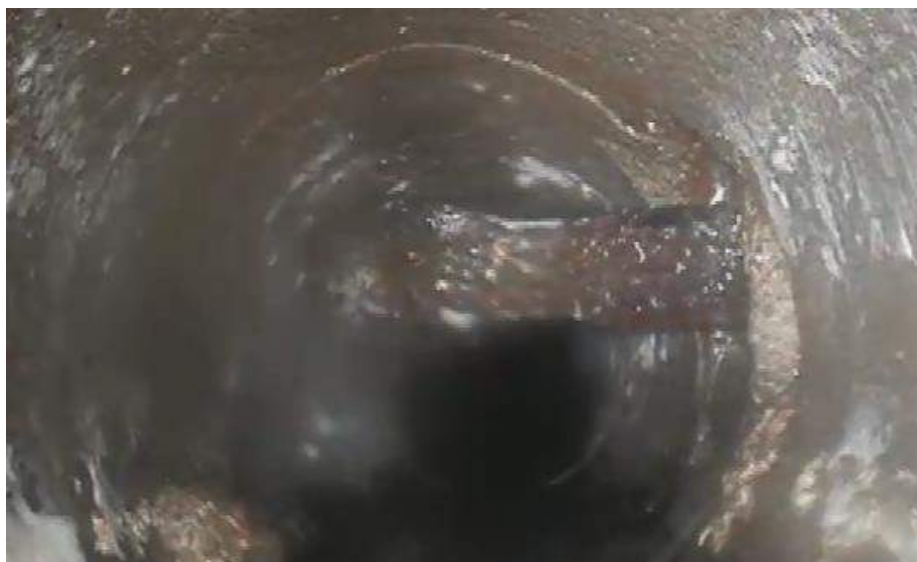
Figura 55. Incrustación en colector de elemento desde unión domiciliaria.  
Fuente: Plan de mantenimiento preventivo de redes, Essbio S.A.

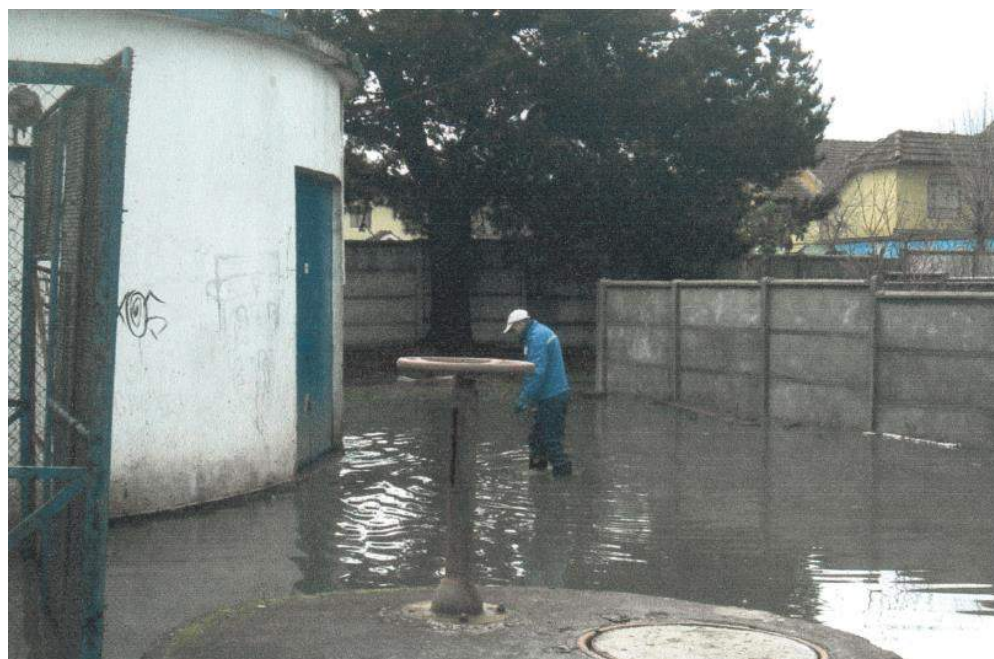
Figura 56. Colapso en planta elevadora de aguas servidas.  
Fuente: Departamento de redes, Essbio S.A.

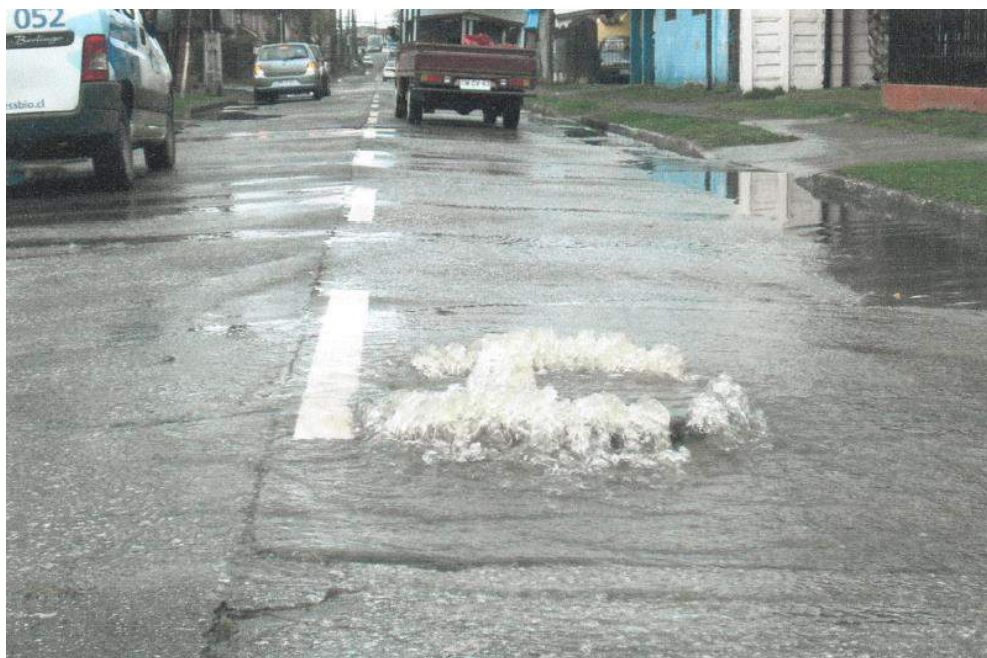
Figura 57. Afloramiento de aguas servidas en vía pública.  
Fuente: Departamento de redes, Essbio S.A.

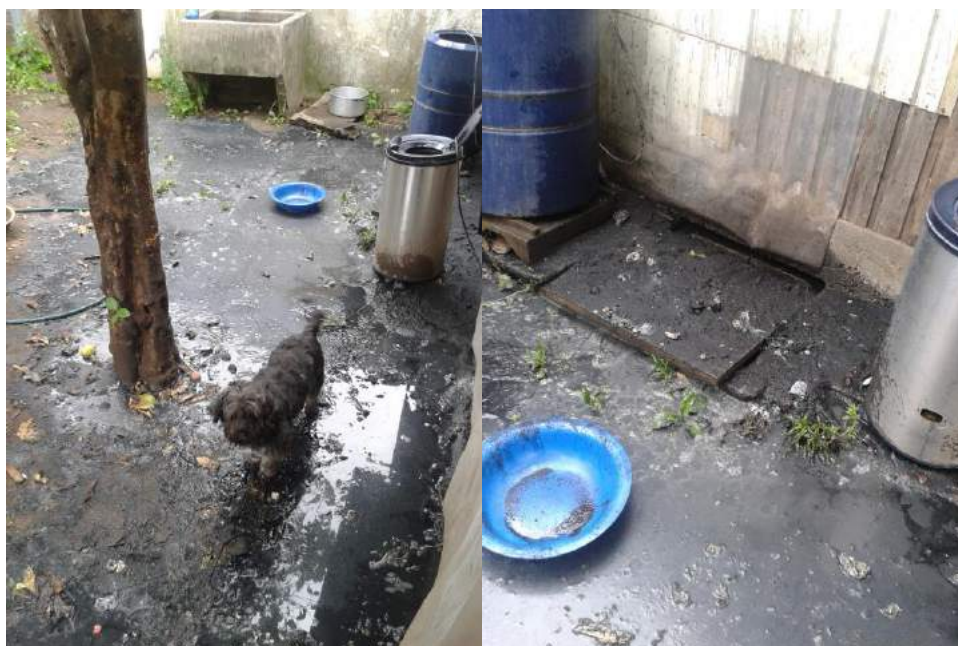
Figura 58. Ingreso de aguas servidas a interior de vivienda en la comuna de Concepción.  
Fuente: Unidad de mantenimiento preventivo, Essbio S.A.

Lo anterior valida la hipótesis sobre un aumento de discontinuidades al existir un mayor hacinamiento. Estas discontinuidades presentes en las redes de colectores de aguas servidas son producto de una tendencia a la utilización de cámaras de alcantarillado y WC como basureros, utilización que no es atribuible a niveles educacionales, ni a condición social, sino que son malas prácticas transversales adoptadas por toda clase de clientes de la sanitaria. Posiblemente estas discontinuidades puedan atribuirse a la diferencia en los tipos de urbanización con diferenciación en las clases sociales; las características de ellas serán opuestamente distintas y el acceso a ellas puede ser asociado al nivel educacional, y por ello tal vez a un nivel de ingresos más

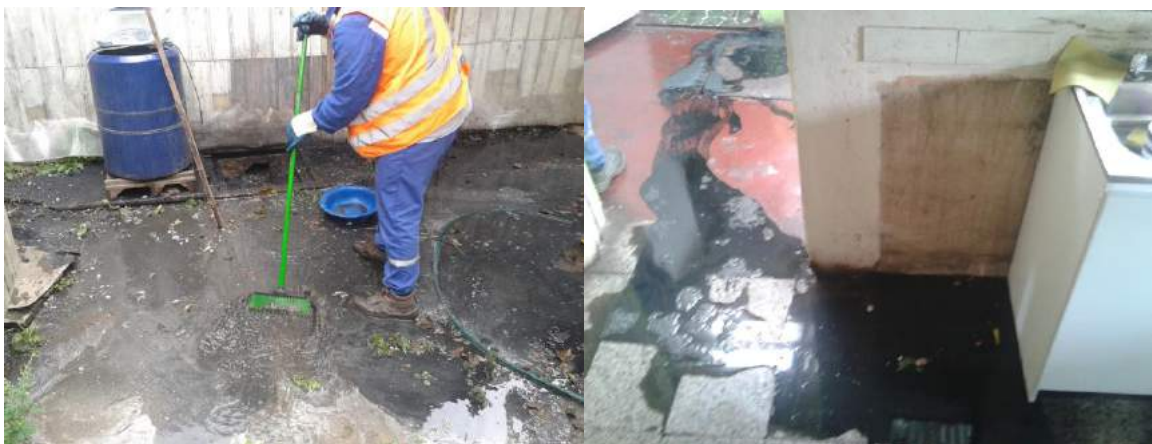
Figura 59. Ingreso de aguas servidas a interior de vivienda en la comuna de Concepción.  
Fuente: Unidad de mantenimiento preventivo, Essbio S.A.

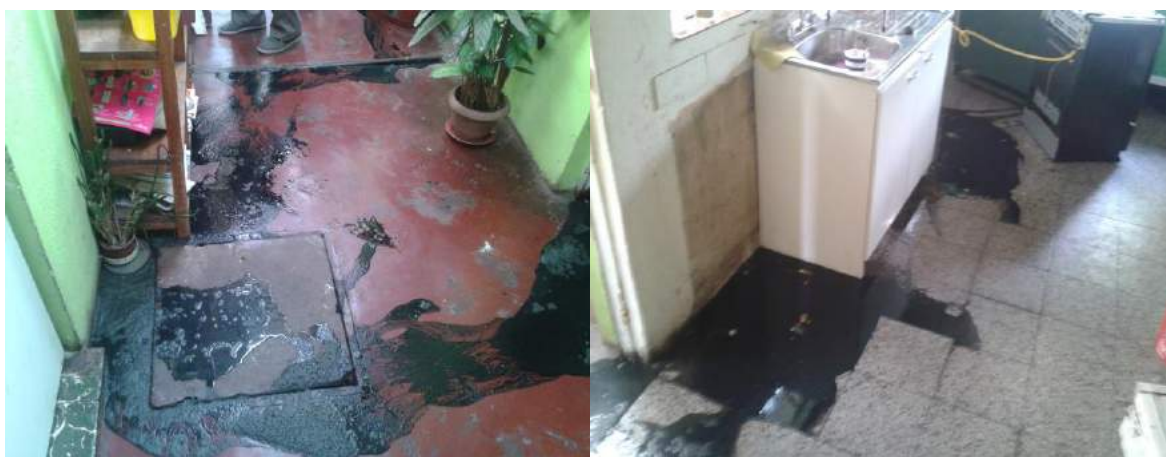
Figura 60. Ingreso de aguas servidas a interior de vivienda en la comuna de Concepción.  
Fuente: Unidad de mantenimiento preventivo, Essbio S.A.

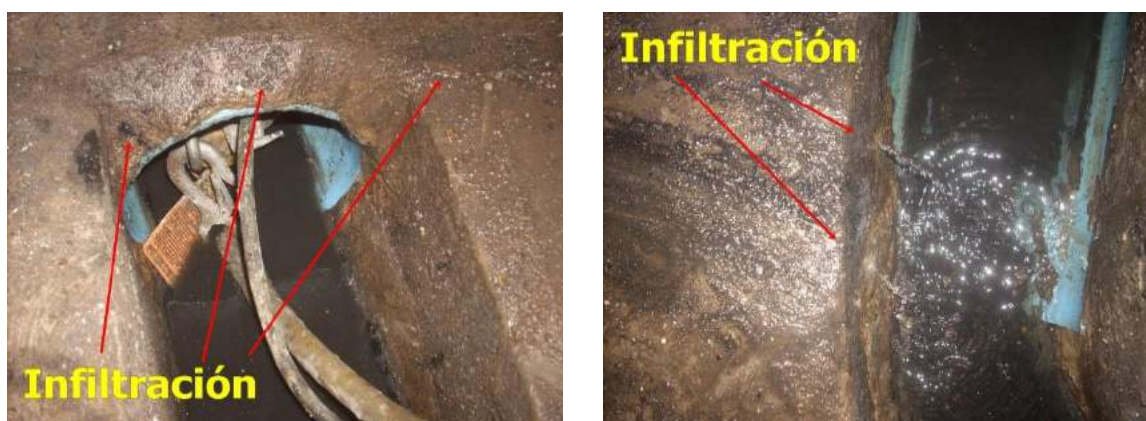
Figura 61. Infiltración en cámara de aguas servidas. Fuente: Unidad de infiltración, Essbio S.A.

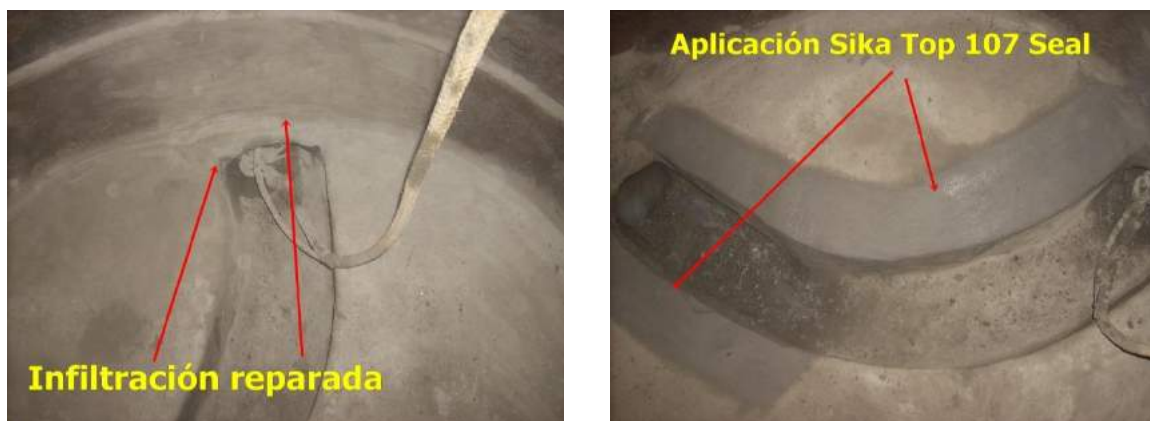
Figura 62. Reparación de infiltración en cámara de aguas servidas. Fuente: Unidad de infiltración, Essbio S.A.

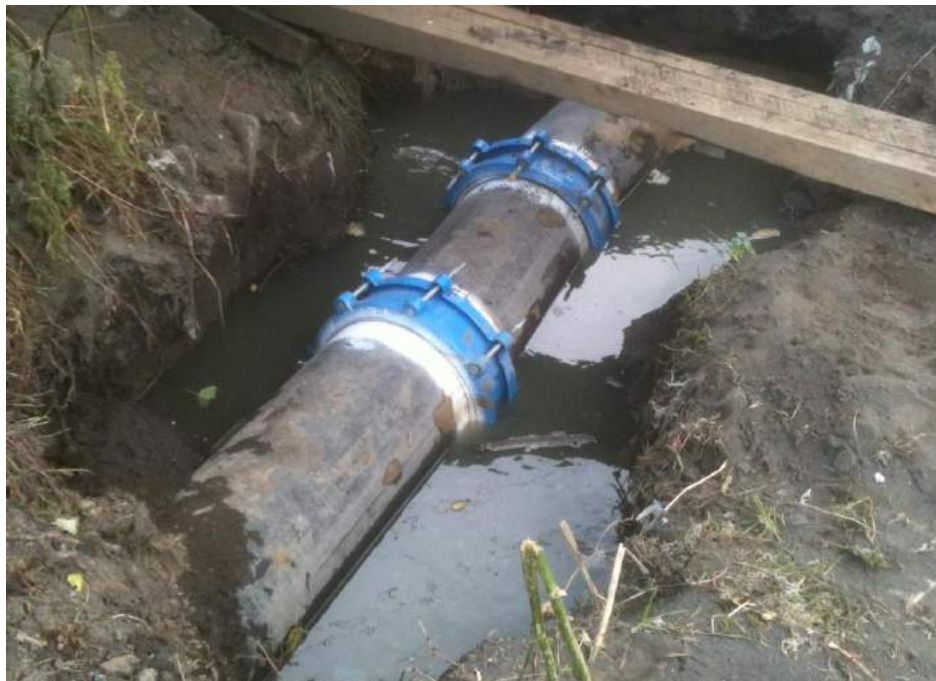
Figura 64. Falla por fatiga de material en impulsión de aguas servidas.  
Fuente: Departamento de redes, Essbio S.A.

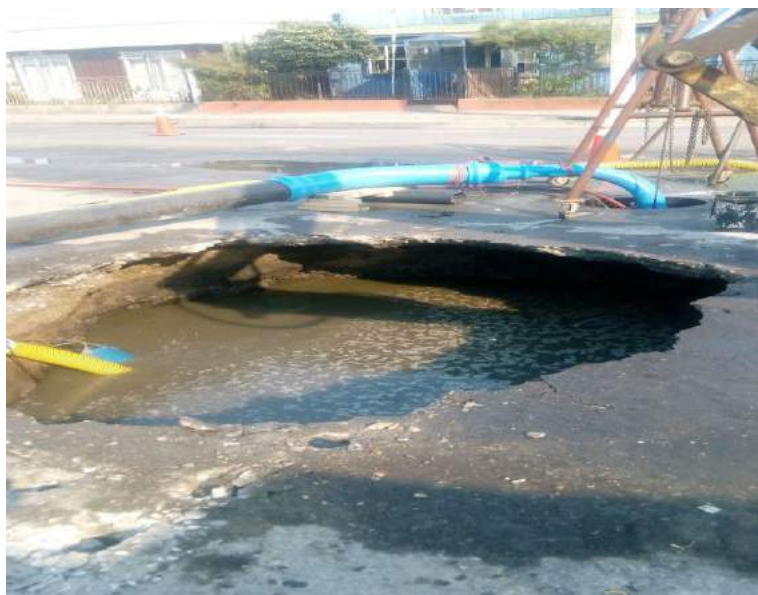
Figura 65. Rotura por colapso de material en colector de aguas servidas.  
Fuente: Departamento de redes, Essbio S.A.

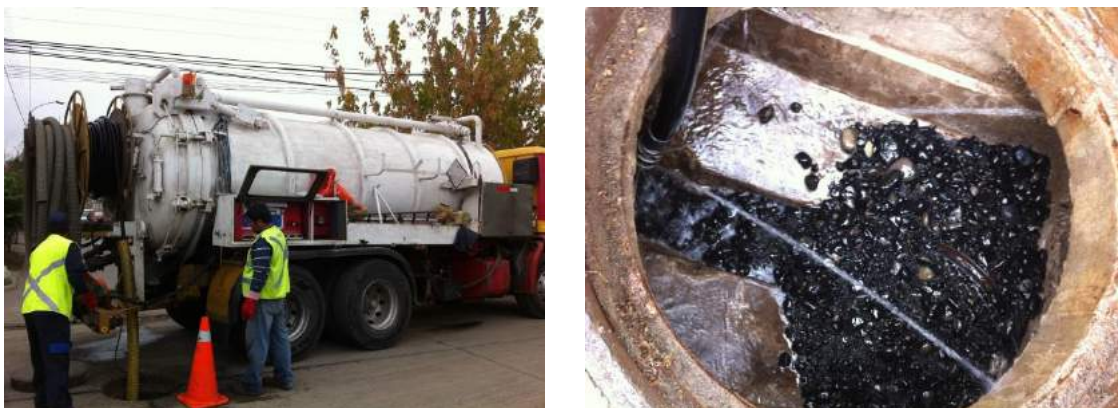
Figura 66. Limpieza de colector obstruido, mediante camion combinado.  
Fuente: Plan de mantenimiento preventivo de redes, Essbio S.A.

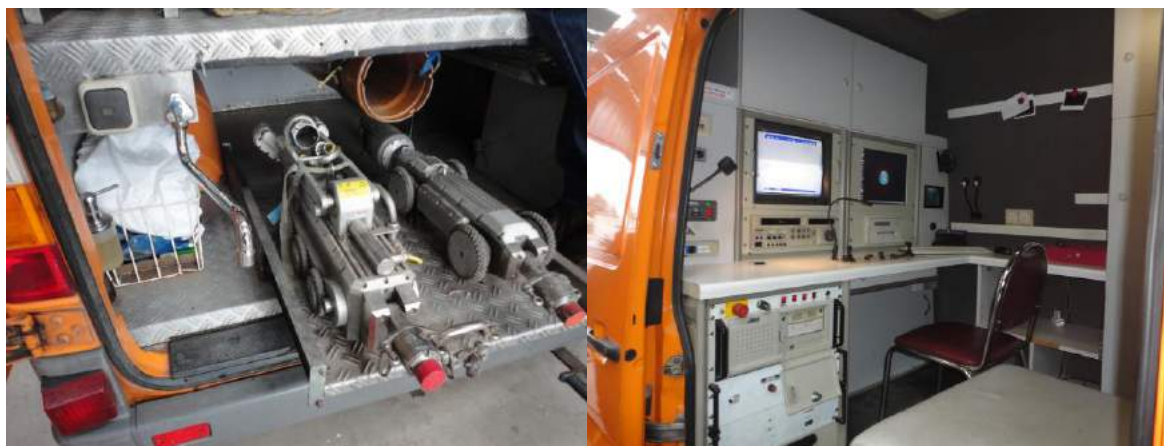
Figura 68. Equipo de inspección robótica.  
Fuente: Plan de mantenimiento preventivo de redes, Essbio S.A.
