**Valoración de la Accesibilidad Arquitectónica para las  
Personas con Discapacidad Física en Edificaciones de Uso  
Público de la Ciudad de Concepción.**

**Tesis para optar al grado de Magíster en Análisis Geográfico**

PAULINA PILAR BARRERA ORMEÑO  
CONCEPCIÓN-CHILE  
2015

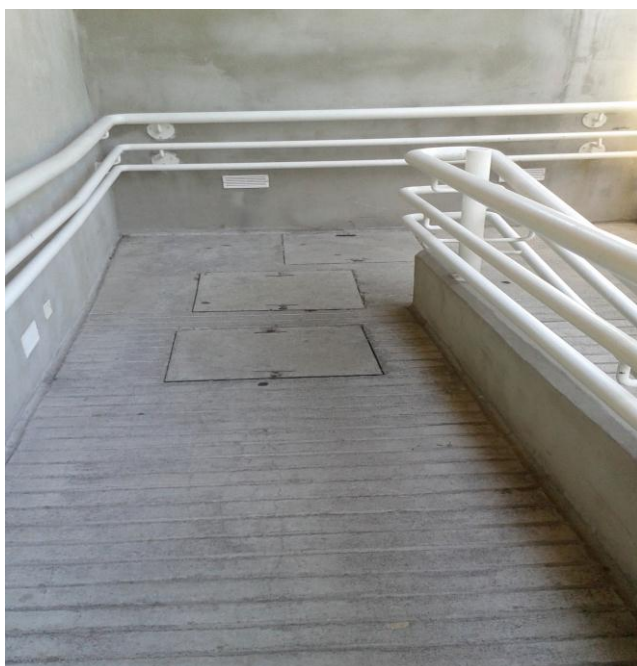
**Imagen N° 17: Ejemplo N° 2 Errores de la Accesibilidad (Rampa)**

En esta imagen (Nº 17) se puede observar que se cumple con la normativa respecto de pendiente y pasamanos, sin embargo, el desplazamiento sencillo se ve interrumpido por tapas de alcantarillado en toda su extensión.

**Rampa:** es el más reconocido dentro de los seis criterios mínimos establecidos en este estudio, y por tanto, es con el que principalmente cuentan las edificaciones, sin embargo, como en la mayoría de los casos es una modificación de la edificación, se construyen en lugares poco visibles, no cumplen las exigencias de pendiente, de ancho y de pasamanos o en ocasiones conducen hasta puertas que se encuentran cerradas o hasta puertas más angostas y por tanto, las intenciones de accesibilidad del edificio se ven mermadas y no cumplen su objetivo. En las imágenes N° 17 y N° 18 se observan algunos errores que se cometen y que dificultan o atentan contra el libre acceso de una persona que circule en silla de ruedas.

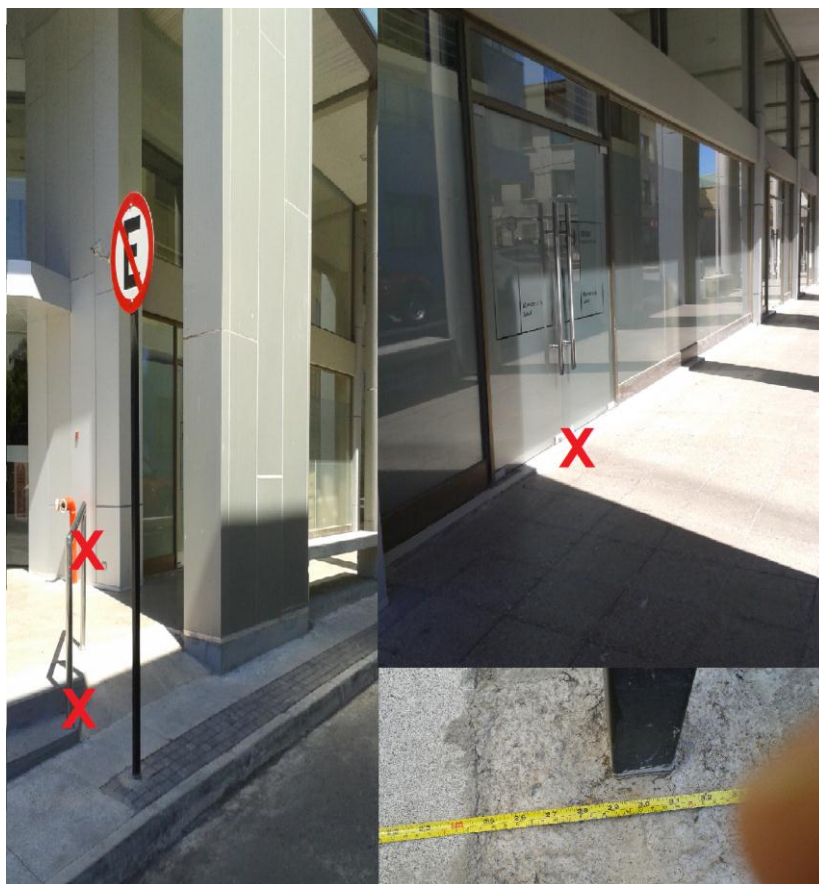
**Imagen Nº 18: ·Ejemplo Nº 2 Errores de la Accesibilidad (Rampa)**

En la imagen Nº18 se observan tres errores, el primero de ellos está relacionado con la señalética de la calle que obstruye el paso hasta la rampa, el segundo dice relación con el pasamanos que no cumple con los criterios mínimos de pasamanos (que no fueron expuestos en este estudio, pero que la legislación universal los plantea) y finalmente en la entrada de la institución (Seremi de Salud), existe un pequeño desnivel que hace imposible la entrada de una persona en silla de ruedas, por tanto los esfuerzos para instalar una rampa se interrumpen y no tienen sentido porque no es posible que esta sea utilizada por una persona que comúnmente se desplaza en silla de ruedas sin ayuda de un tercero.

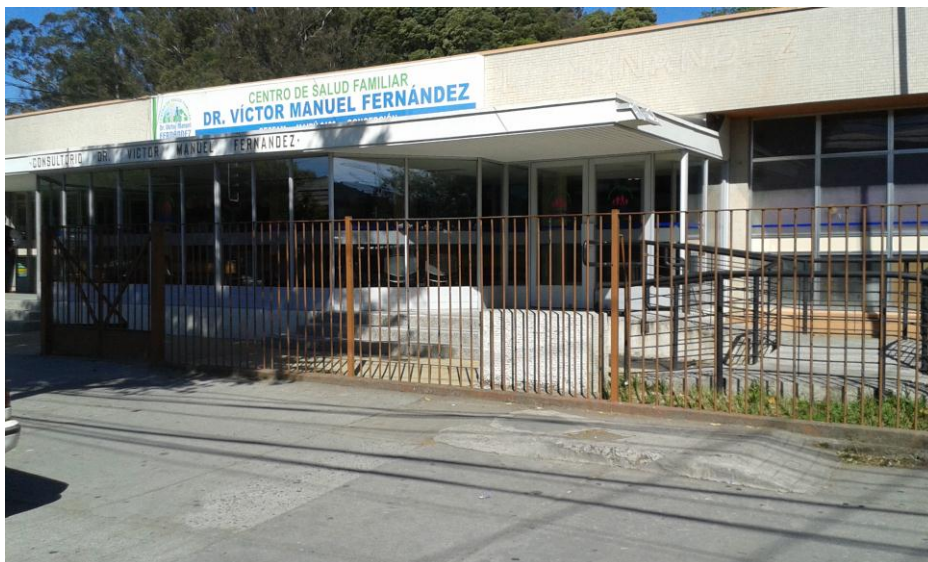
**Imagen N° 19: Ejemplo N° 3 Errores de la Accesibilidad (Puerta de acceso Cerrada)**

**Puerta:** las puertas de acceso en general cumplen con el ancho de 90 cm establecidos en la OGUC, y sugeridos en el Manual de la Accesibilidad, sin embargo, las manillas usualmente son más altas que lo establecido, lo que demuestra que no es cuestión de recursos sino que simplemente de aplicar la normativa existente, respecto de las puertas interiores no siempre cumplen con lo exigido e incluso las de los Baños. Debe destacarse que la mayor dificultad de este criterio se encuentra en las puertas de acceso que se encuentran al terminar una rampa, las que están generalmente cerradas y las llaves de a cargo de un guardia o de un tercero que no siempre es posible ubicar con facilidad. En la Imagen N° 19 se observa una rampa que conduce hasta una puerta de acceso que se encuentra con llave.

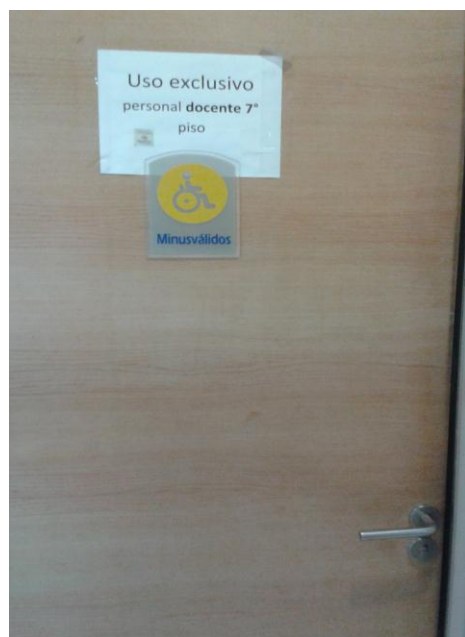
**Imagen N° 21: Ejemplo N° 5 Errores de la Accesibilidad (Baños)**

baño se constate que existen todos los implementos necesarios para la accesibilidad la distribución de estos no permite que el desplazamiento y rotación de la silla se realice libremente.

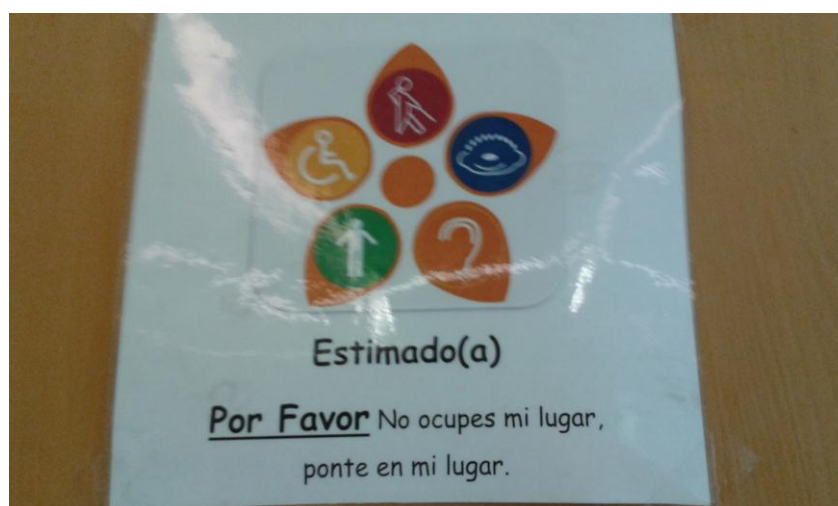
**Imagen N° 22: Ejemplo N° 6 Errores de la Accesibilidad (Baños)**

Lo curioso es que en la misma edificación, esto es, el Instituto Profesional Virginio Gómez, donde ponen carteles para que los docentes ocupen el baño destinado a personas con discapacidad también pegan carteles alusivos a la inclusión y a la importancia de respetar los espacios destinados para personas con discapacidad.

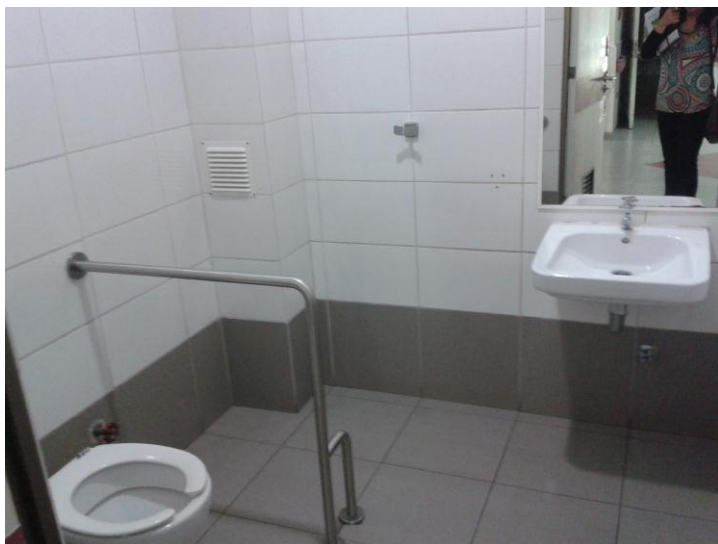
### **Anexo N° 1: Imagen Baño Hospital Regional**

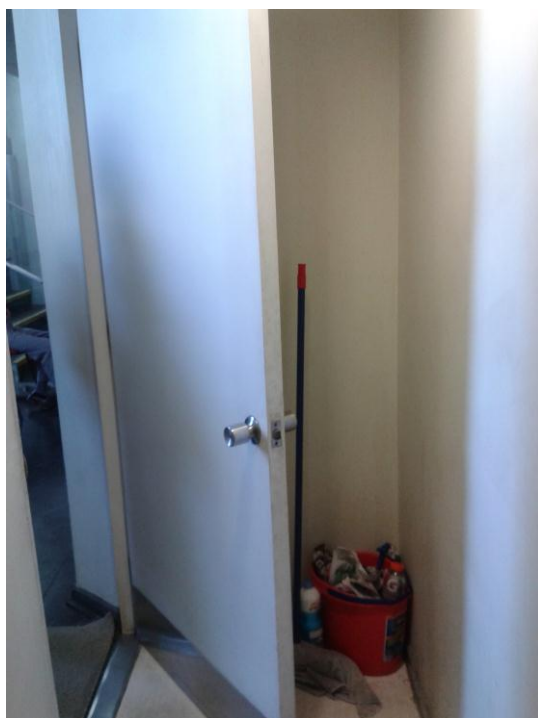
### **Anexo N° 2: Imagen Baño Fonasa**

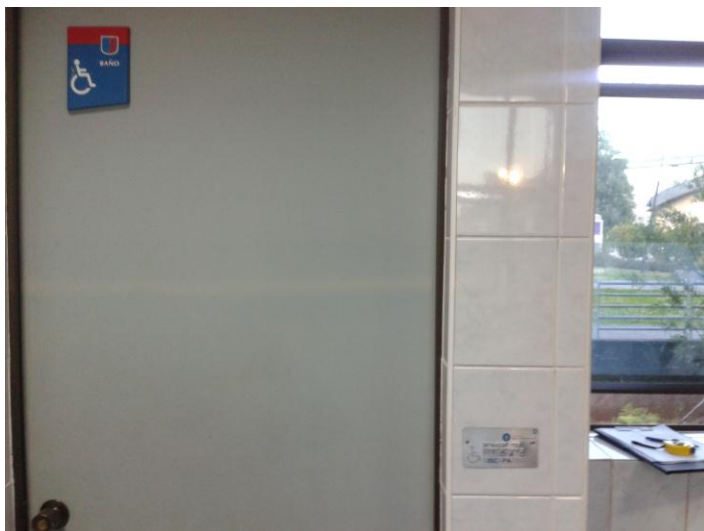
#### **Anexo N° 5: Imagen Baño Universidad San Sebastián**

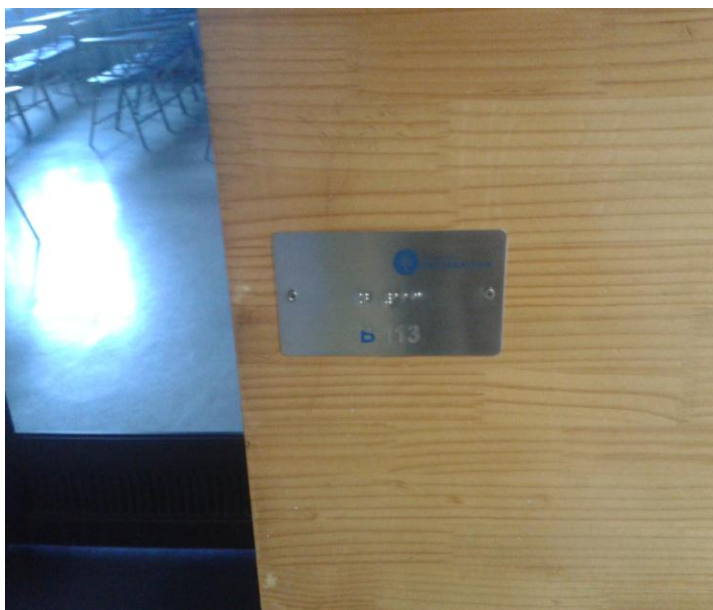
#### **Anexo N° 6: Imagen Señaléticas de Salas en Universidad San Sebastián**
